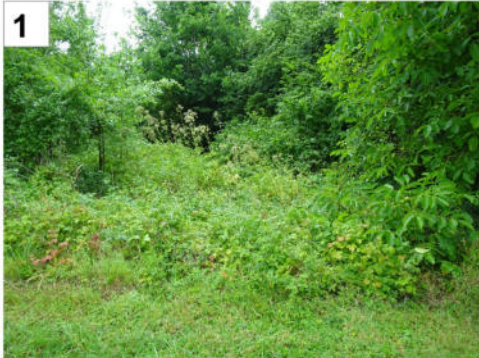
Ruissellement vers la Route de Lessy

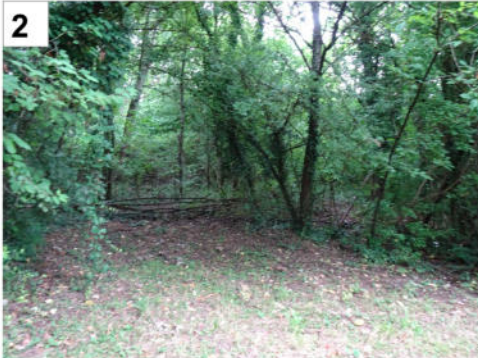
Dérbris ligneux

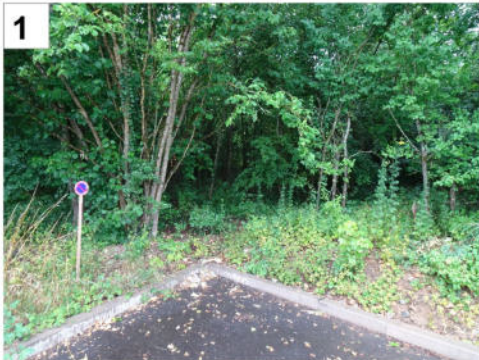
Ruissellement possible depuis la forêt vers le Chemin des Grandes Vignes

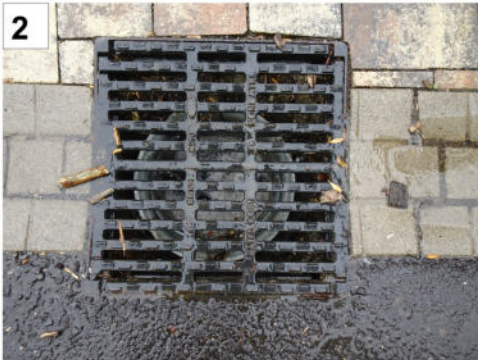
Grille EP avec bac de récupération des déchets (Chemin des Grandes Vignes)

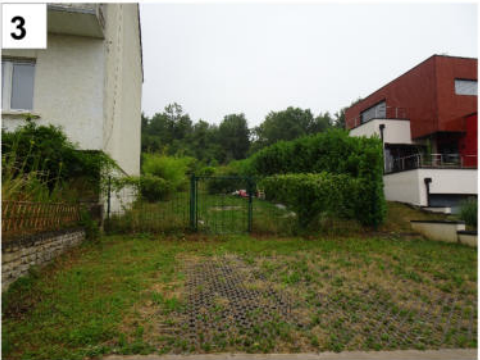
Ruissellement vers leChemin des Grandes Vignes

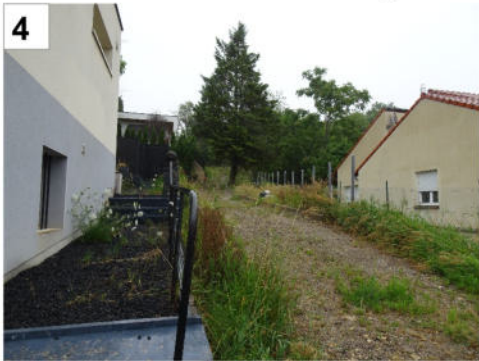
Ruissellement depuis le chemin vers le Chemin des Grandes Vignes

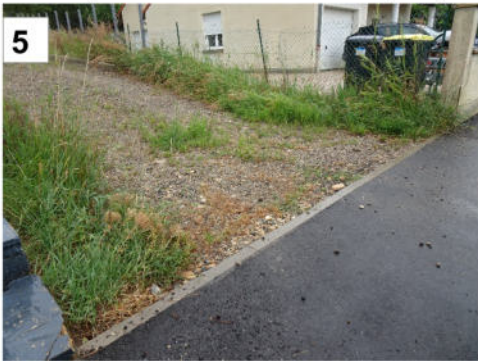
Visite de terrain juillet 2025 : Légères traces de ruissellement

Traces de ruissellement (Chemin des Grandes Vignes)

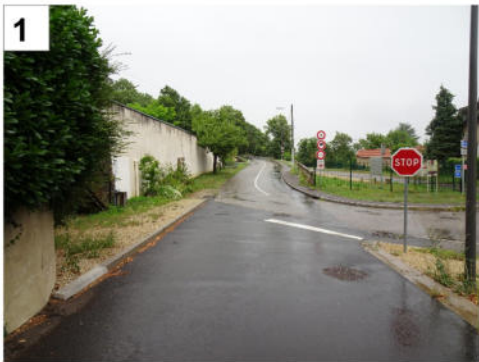
Ruissellement depuis Chemin des Grandes vignes vers une grille EP

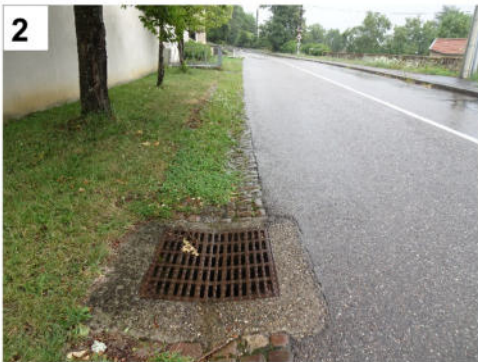
Grille EP (Rue de Moulins)

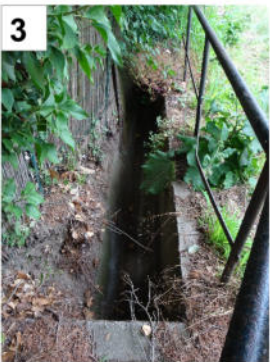
Ouvrage de collecte des eaux de ruissellement - état dégradé

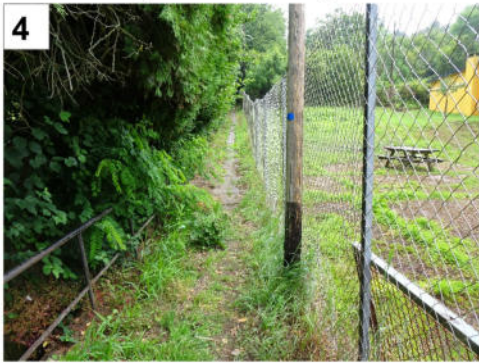
Chemin à côté de l'ouvrage de collecte

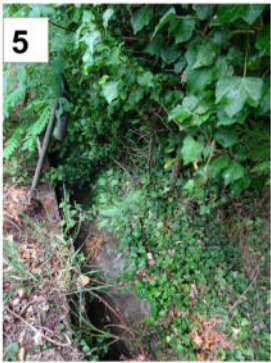
Visite de terrain juillet 2025 : Débris ligneux dans l'ouvrage de collecte des eaux de ruissellement.  
L'exutoire de cet ouvrage est inconnu.

Débris ligneux dans l'ouvrage de collecte

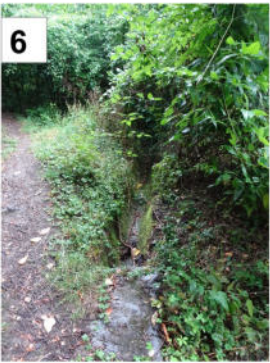
Débris ligneux et végétation dans l'ouvrage de collecte

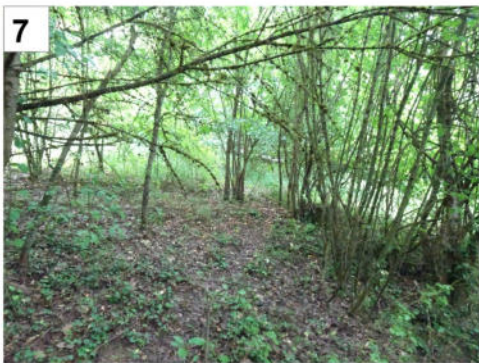
Ruissellement - Forte pente

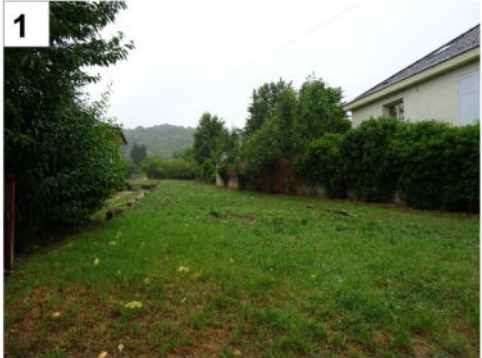
Ruissellement vers la Route de Lessy

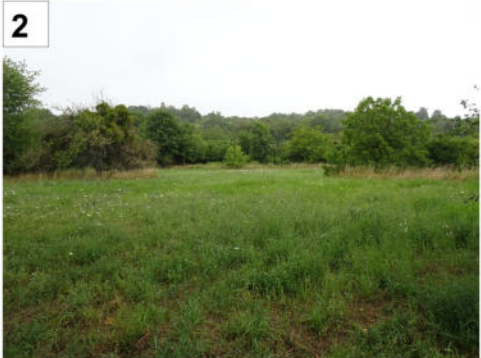
Ruissellement depuis la forêt vers le chemin - pente faible

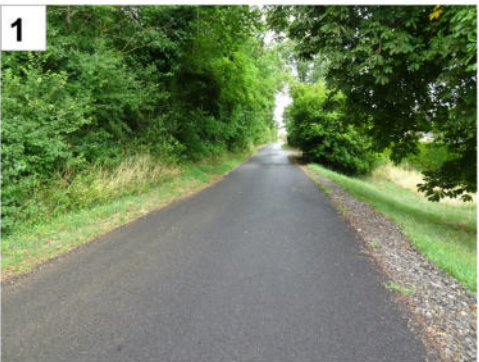
Ruissellement - pente forte

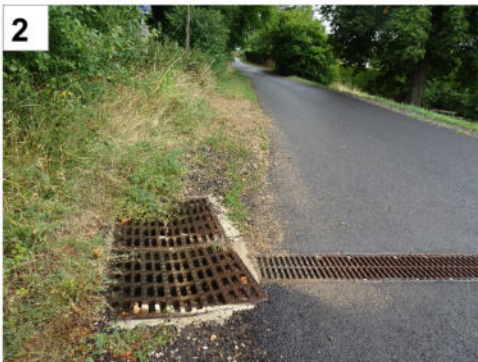
Grille EP

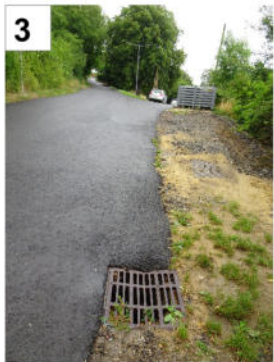
Grille EP

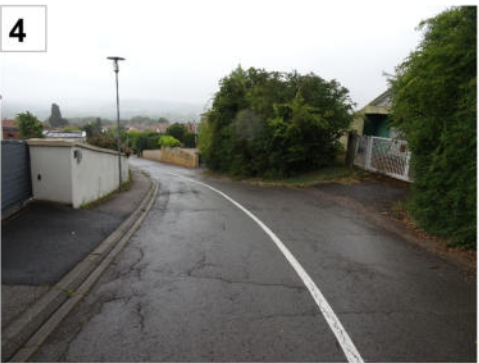
Ruissellement vers réseau d'assainissement

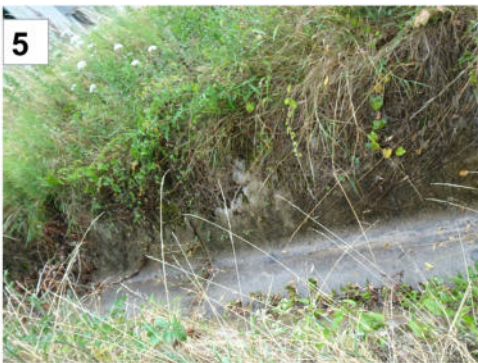
Ouvrage de collecte des EP

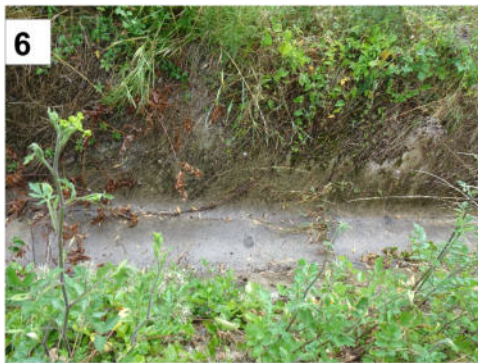
Petits débris ligneux dans l'ouvrage de collecte des EP

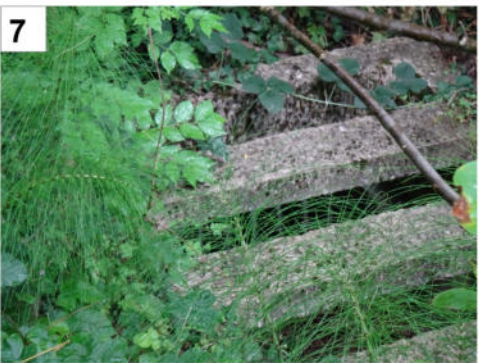
Grille de l'ouvrage de collecte - En aval l'écoulement est souterrain

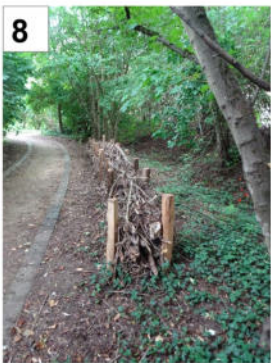
Visite de terrain juillet 2025 : RAS.  
Toutefois des fascines ont été repérées lors de la viste. Ce type d'aménagement permet de ralentir le ruissellement de l'eau et piéger les sédiments. La présence de cet aménagement témoigne de l'existence antérieure de problématiques de ruissellement sur cette zone, et suggère que des mesures correctives ont été engagées, susceptibles d'avoir atténué ou résolu les dysfonctionnements hydrauliques.

Fascines

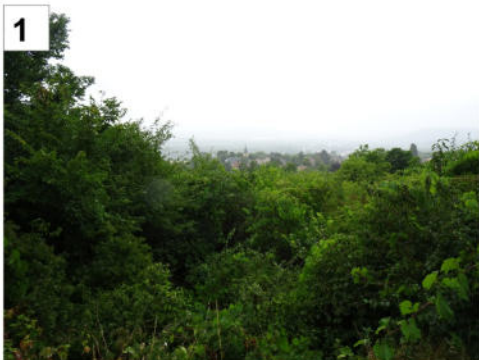
Vue depuis la limite du BV

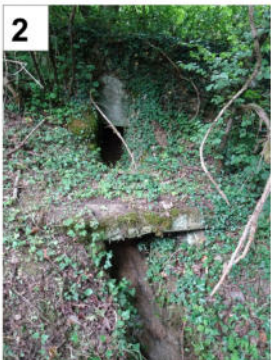
Ouvrage de collecte des EP

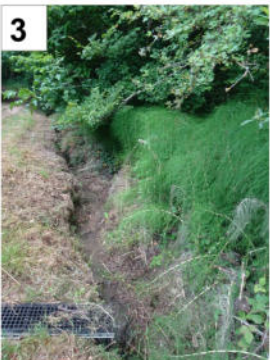
Fossé d'écoulement des EP - berges instables

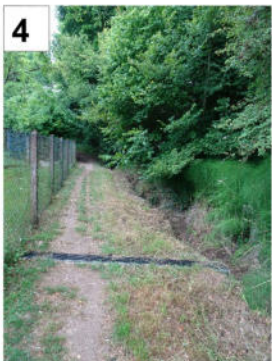
Grille EP

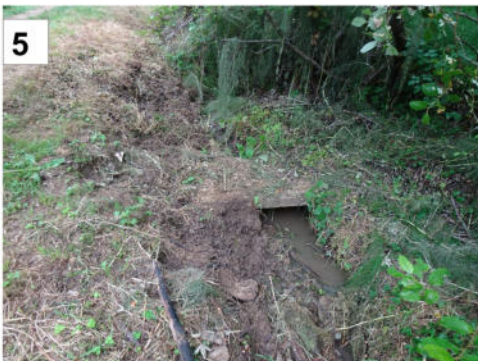
Visite de terrain juillet 2025 : Le fossé de collecte des eaux de ruissellement présente des berges érodées et instables. Des embacles sont visibles.  
Des fascines ont été repérées lors de la viste. Ce type d'aménagement permet de ralentir le ruissellement de l'eau et piéger les sédiments. La présence de cet aménagement témoigne de l'existence antérieure de problématiques de ruissellement sur cette zone, et suggère que des mesures correctives ont été engagées, susceptibles d'avoir atténué ou résolu les dysfonctionnements hydrauliques.

Berges du fossé érodées

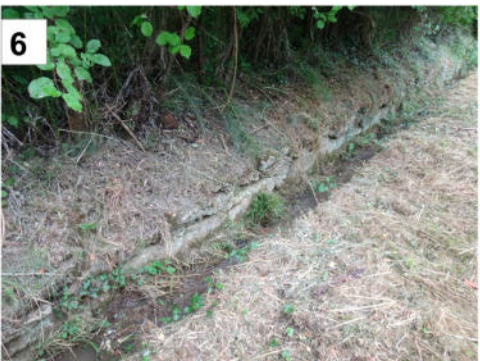
Embacles dans le fossé

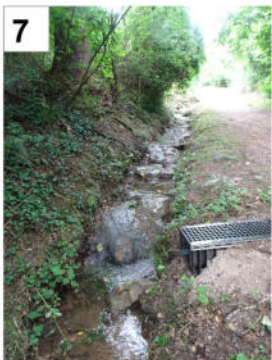
Aménagement de seuils dans le fossé

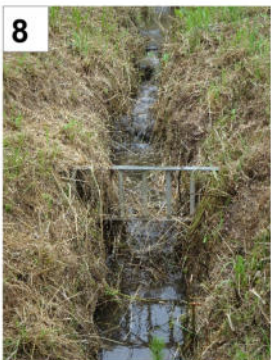
Fossé avec des seuils et une grille.  
Berges non entretenues

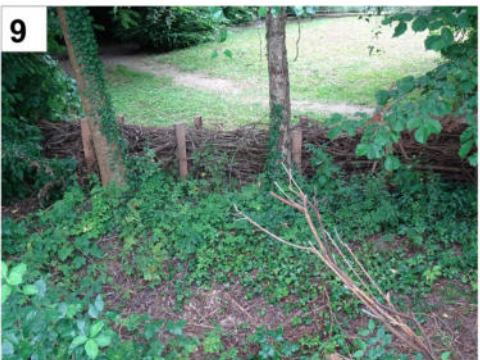
Fascines

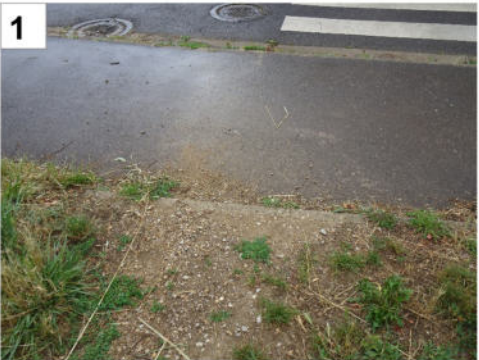
Visite de terrain juillet 2025 : Des traces de ruissellement.

Traces de ruissellement

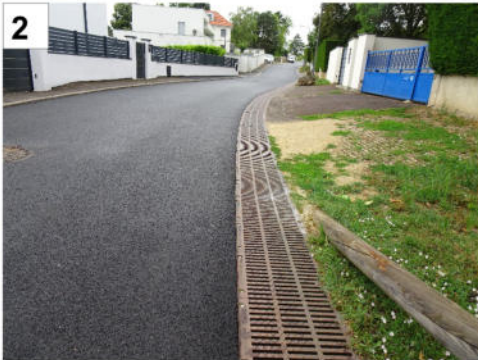
Grilles EP le long de la voirie

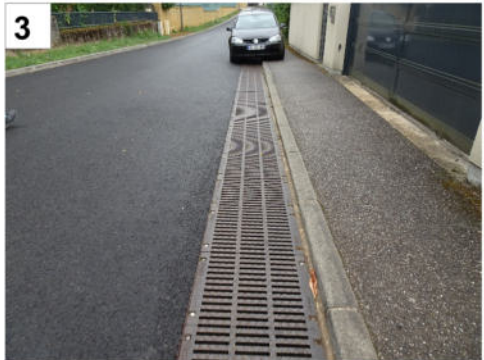
Grilles EP le long de la voirie

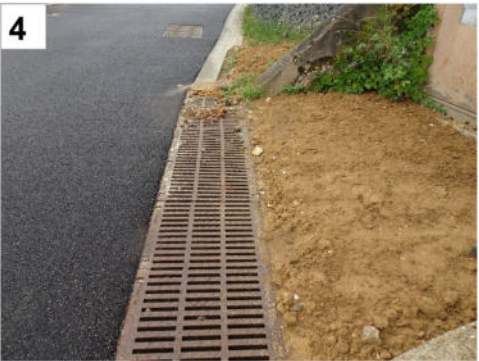
Débris dans la grille EP

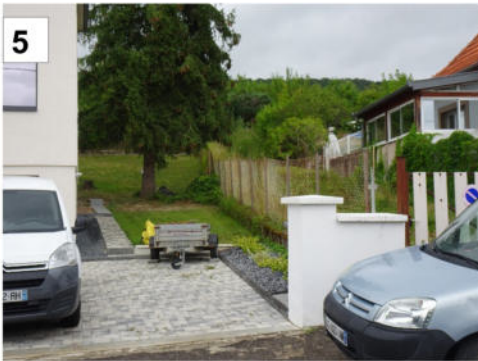
Ruissellement vers Rue Alfred Pichon

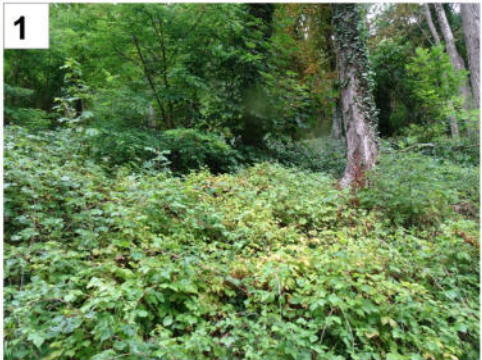
Forêt avec des pentes importantes

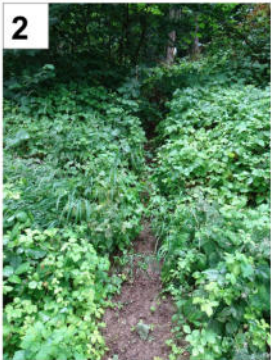
Axe d'écoulement

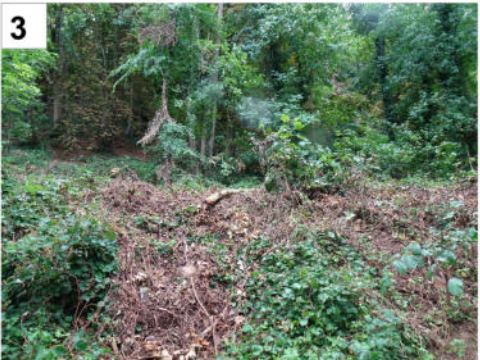
Débris ligneux
