Lokale Informationskommission

9. November 2021

## Kontrolle an den Brennelementen von Block 3

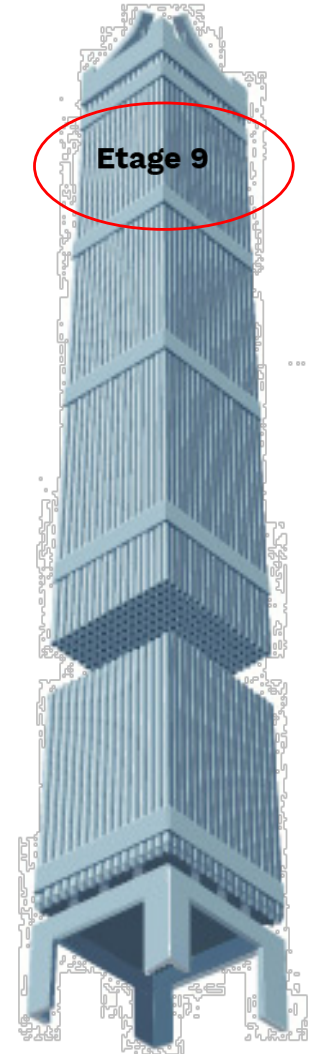
Dabei wurde festgestellt, dass Reaktor 3 in Cattenom ebenfalls betroffen ist, **wenngleich in geringerem Maße**. Die Analyse der Sichtprüfungen beim Entladen des Reaktors und eine zusätzliche Messkampagne zeigten eine atypische Korrosion an den Hüllrohren einiger Brennstäbe in bestimmten Brennelementen .

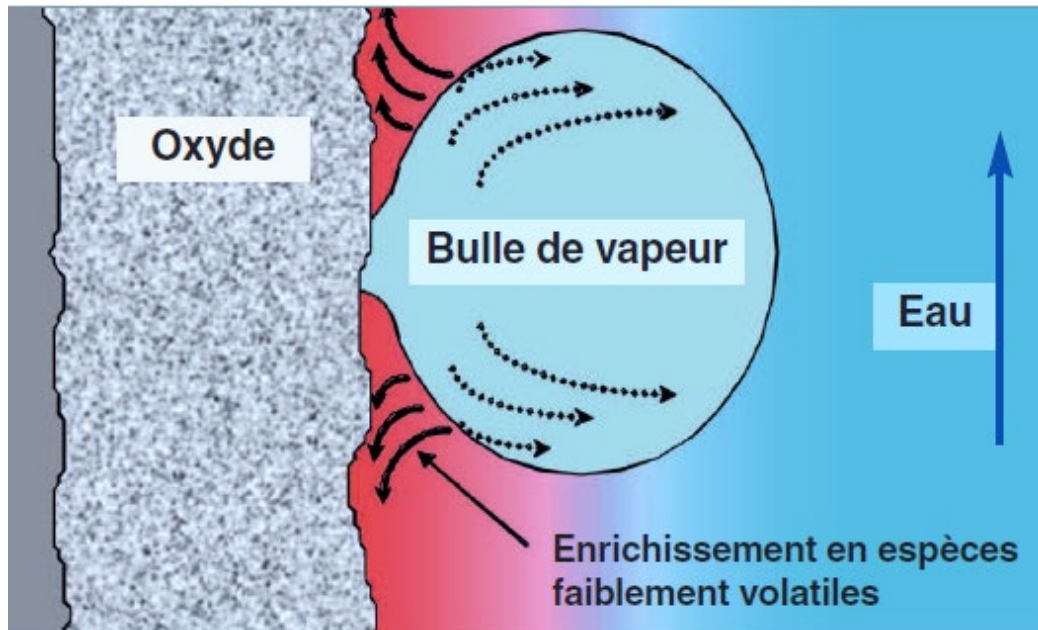
10 Brennelemente wurden überprüft (davon waren 8 aus dem gleichen Zirkoniumguss wie jene in Chooz gefertigt) :

- 7 Brennelemente wiesen eine Korrosionsdicke innerhalb der zulässigen Toleranz auf, ohne Besonderheiten (Dicke unter  $20\text{ }\mu\text{m}$ ).
- 3 Brennelemente wiesen Anzeichen einer größeren als der üblicherweise festgestellten Korrosionsdicke auf.

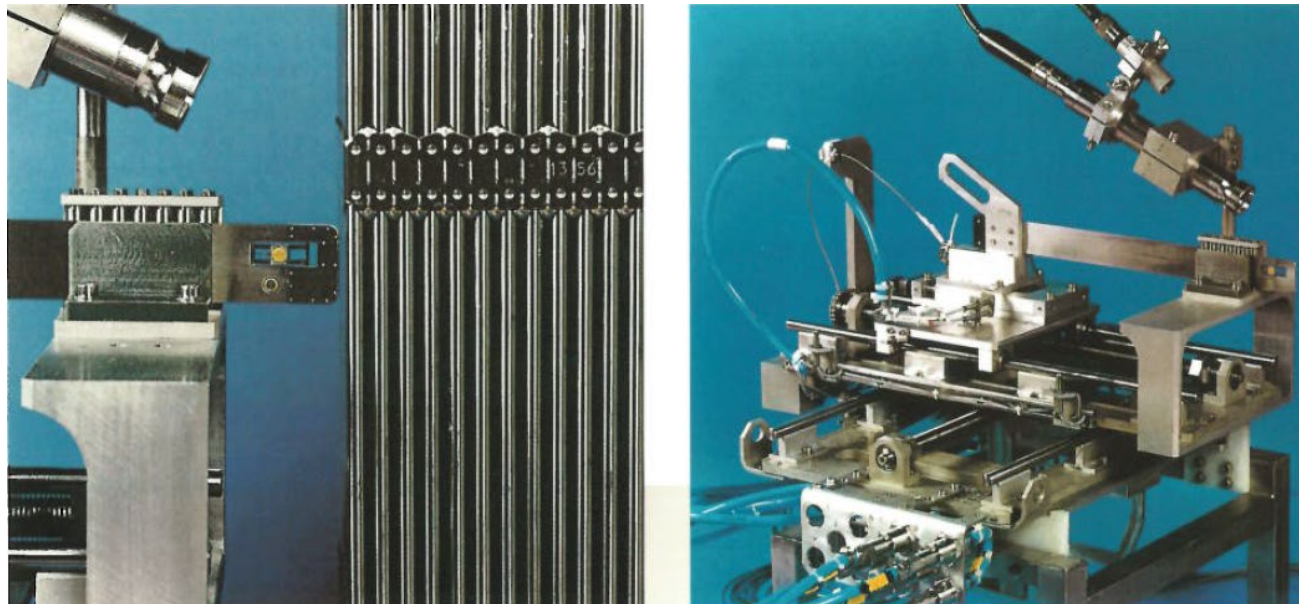
Durchführung  
endoskopischer  
Untersuchungen

➔ Ziel: Brennelemente mit Korrosionsproblem bestimmen

SABRE-Kontrollen

➔ Ziel: Oxidschichtdicken an den Hüllrohren der Brennstäbe messen

Die Auswahl (repräsentative Stichprobe) der untersuchten Brennelemente erfolgt anhand verschiedener Parameter (Oberflächenfärbung des Hüllrohrs, Brennelemente aus Guss mit geringem Eisengehalt, Feststellung von Korrosionsablagerungen bei endoskopischen Untersuchungen) .
