Lokale Informationskommission

9. November 2021

**Unvorschriftsmäßig
angezogene Schrauben
an den Lagersitzen der
Turbinen der
Turbopumpen für die
Notversorgung der
Dampferzeuger**

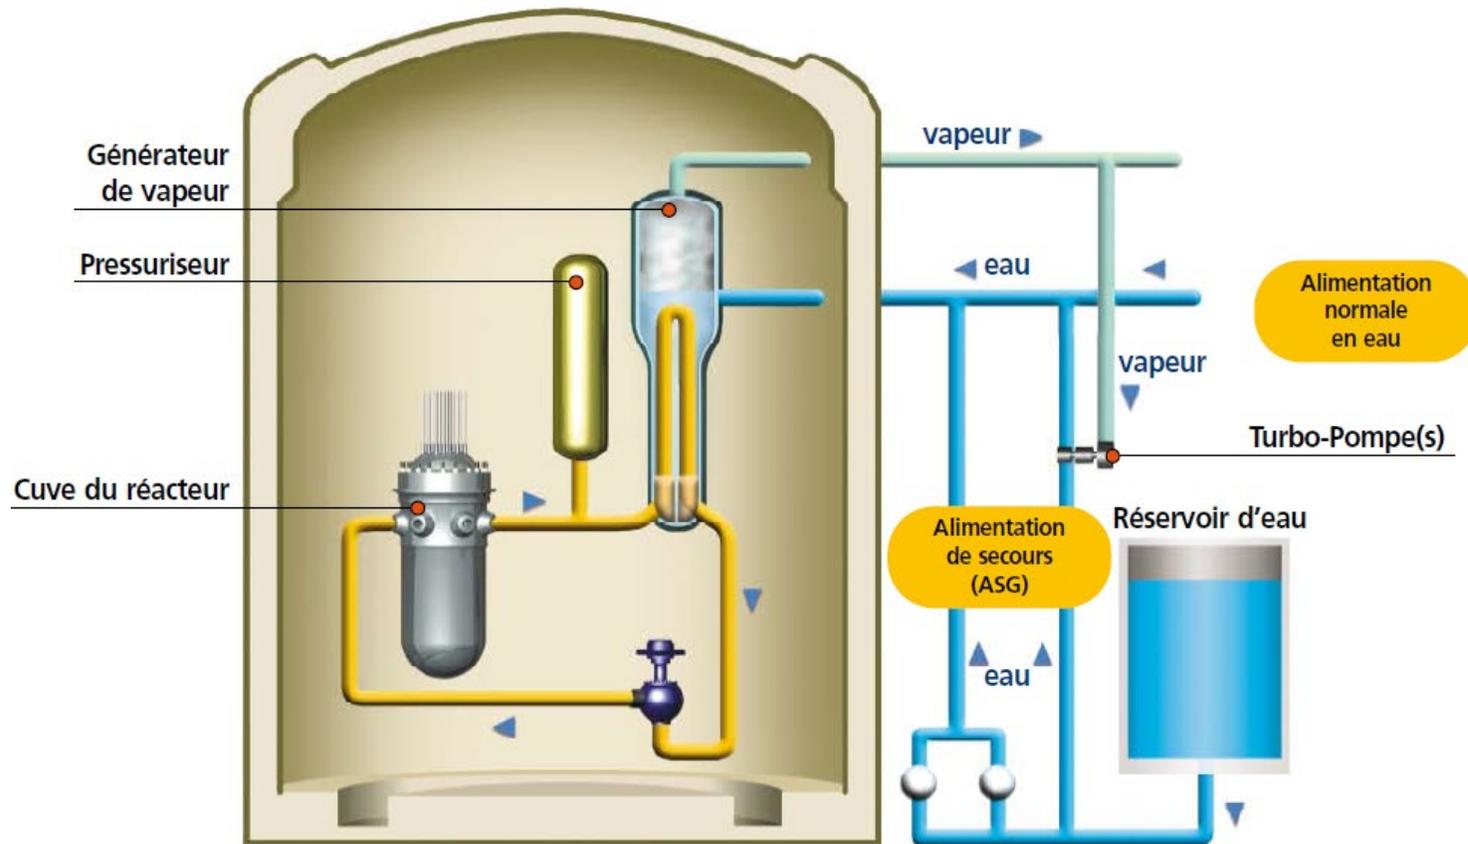
Der Notspeisewasserkreislauf für die Dampferzeuger (ASG) liefert das erforderliche Wasser zur Kühlung des Reaktors bei einem Ausfall des normalen Versorgungssystems.

Der Kreislauf besteht aus **2 redundanten Wegen** mit jeweils:

- einer Pumpe, die durch einen Elektromotor angetrieben wird,
- einer Turbopumpe, die mit Dampf angetrieben wird.

Die Turbopumpe besitzt einen Rotor, dessen Welle durch zwei rotierende Lager geführt wird, die jeweils durch einen Lagersitz getragen werden. Jeder der zwei Lagersitze, die sich auf beiden Seiten des Turbinenkörpers befinden, ist mit 4 Schrauben am Körper befestigt.
