Commission locale d'information
9 novembre 2021

Dépassement de délais lors de la remise en service du transformateur électrique auxiliaire de l'unité de production n°3

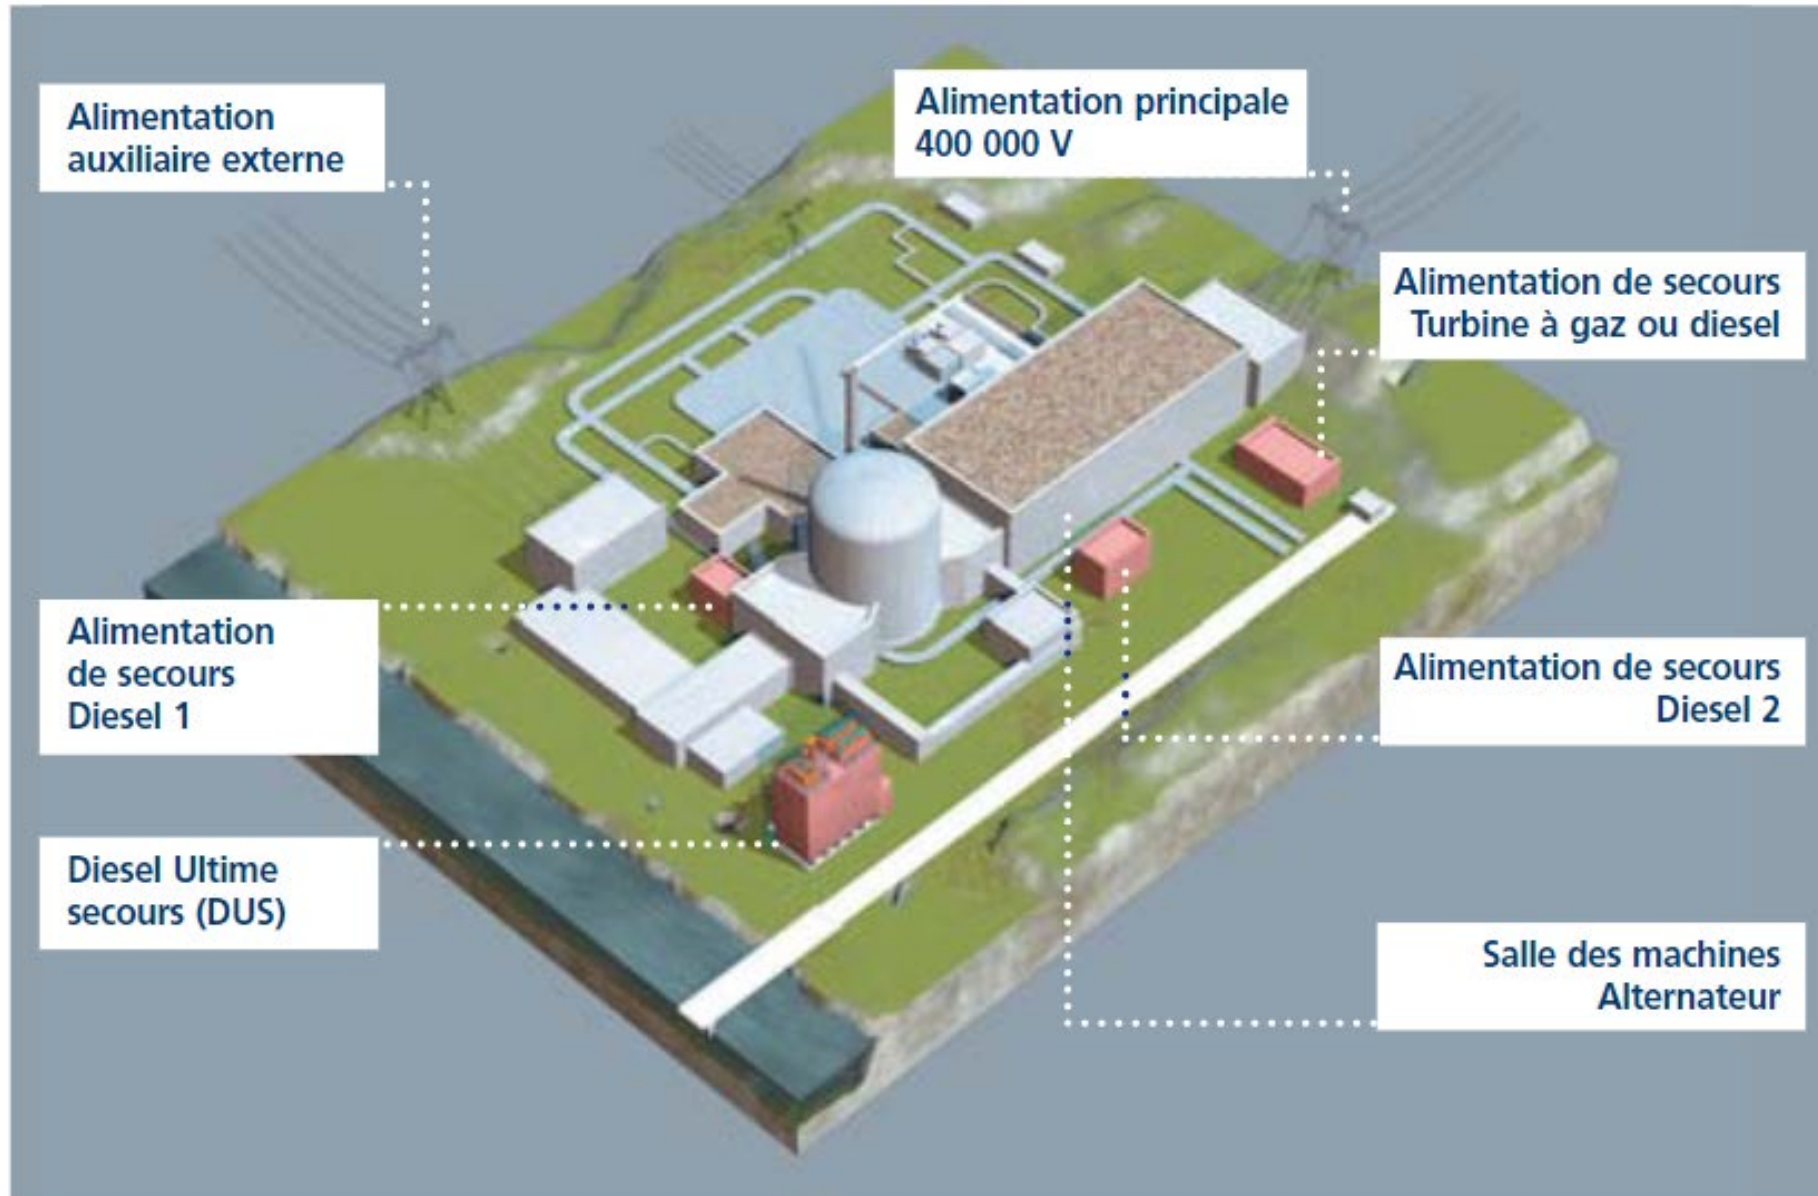
ALIMENTATIONS ÉLECTRIQUES

- **Deux transformateurs indépendants** : un transformateur dit de soutirage et un transformateur de secours dit « auxiliaire »,
- **Deux groupes électrogènes de secours** (diesels),
- **Une turbine à combustion**,
- **Les diesels d'ultime secours** (suite au retour d'expérience de l'accident de Fukushima).
