Commission locale d'information

9 novembre 2021

**Défaut de serrage des
vis des chaises palières
des turbines des
turbopompes
d'alimentation de
secours des
générateurs de vapeur**

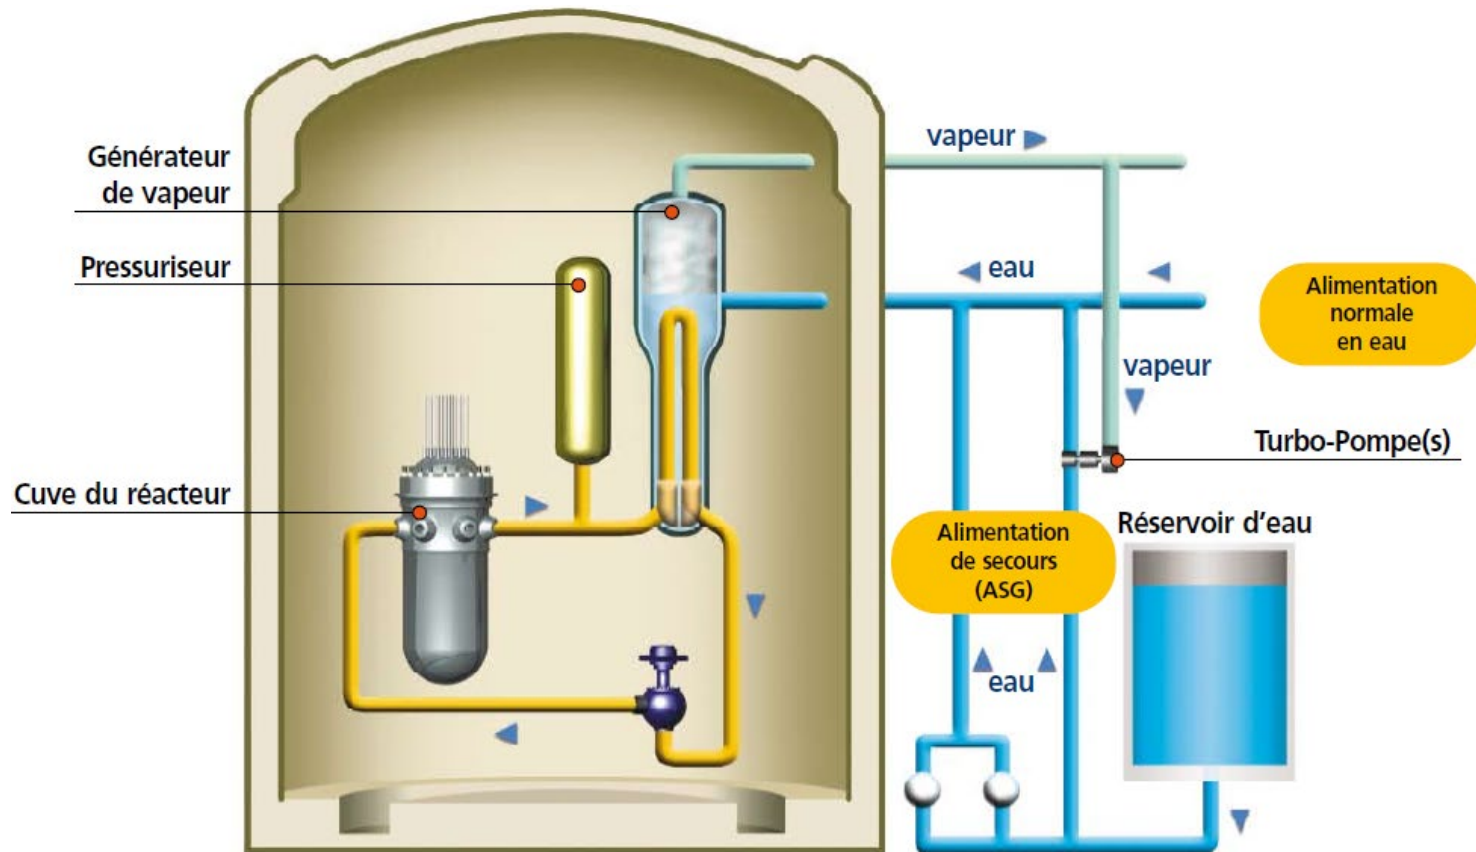
Localisation sur l'installation

Le circuit d'alimentation de secours en eau des générateurs de vapeur (ASG) fournit l'eau nécessaire au refroidissement du réacteur en cas de défaillance du système d'alimentation normale.

La turbopompe est constituée d'un rotor dont l'arbre est guidé par deux paliers en rotation, chacun porté par une chaise palière. Chacune des deux chaises palières, situées de part et d'autre du corps de la turbine, est fixée à celui-ci par 4 vis.
