## LOT N°1 : ETUDE D'AMENAGEMENT FONCIER DE LA COMMUNE DE LESSY

Localisation des bassins versants

## Lessy - Fiche BV1

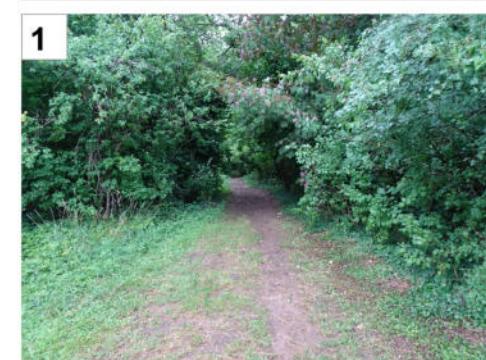
Talweg (Rue de Lorry à Châtel-Saint-Germain)

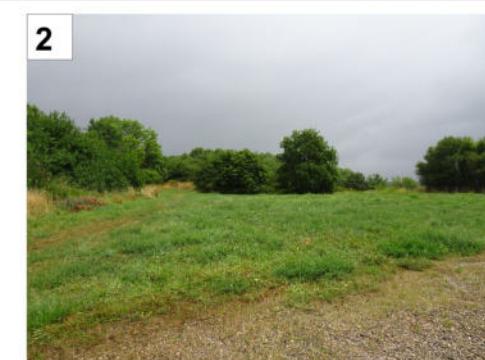
Limite du BV

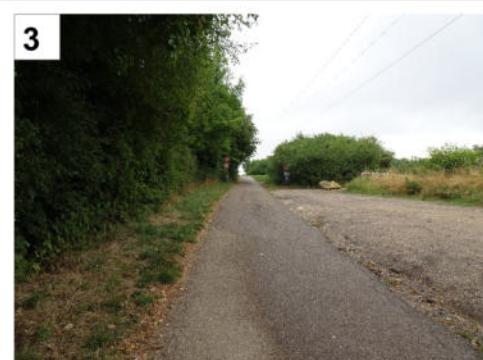
Ruissellement - pente forte (Rue de la Côte)

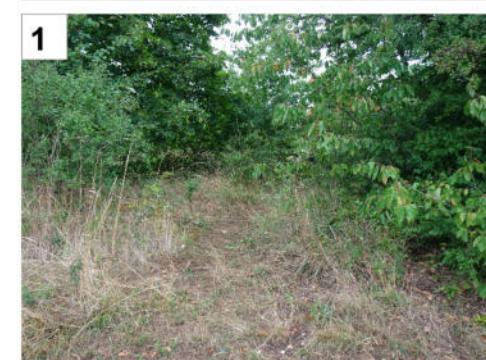
Ruissellement probable depuis les champs vers la Rue de Lessy

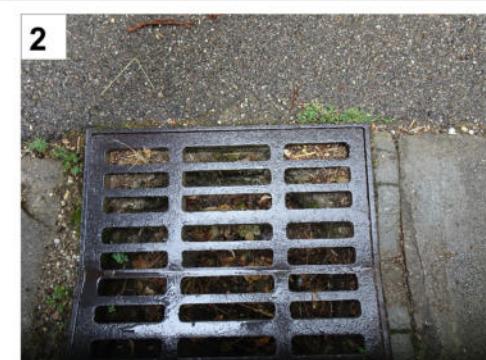
Grille EP (Rue de Lessy)

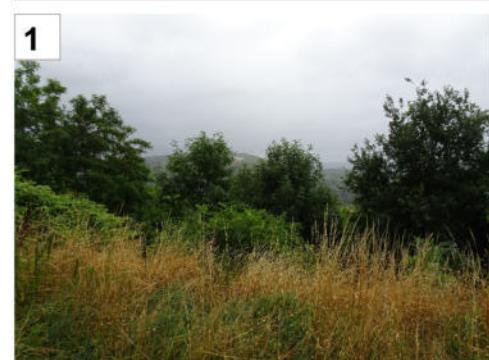
Vue du point haut du BV

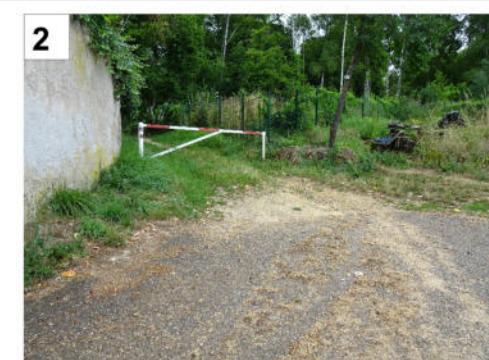
Quelques traces de ruissellement : cailloux, terre (cf. Photo 2)

Traces de ruissellement (Rue du Château)

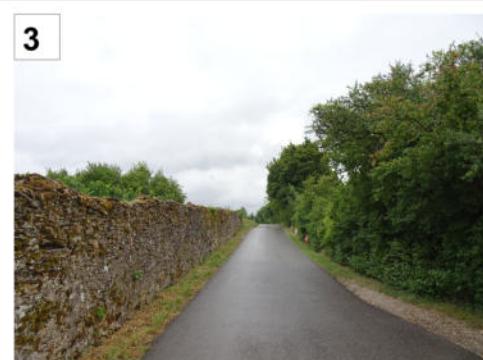
Ruisseau probable - Aucune grille recensée (Rue de Scy)

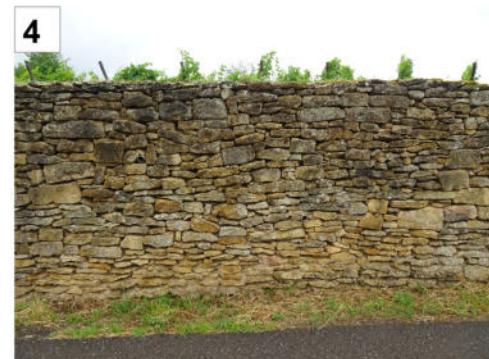
Ruissement des cultures vers la rue de Scy

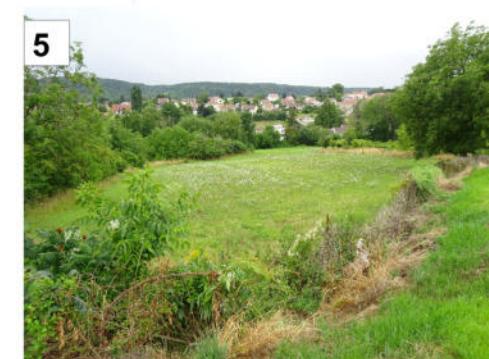
Ruissement vers le Ruisseau de Lessy

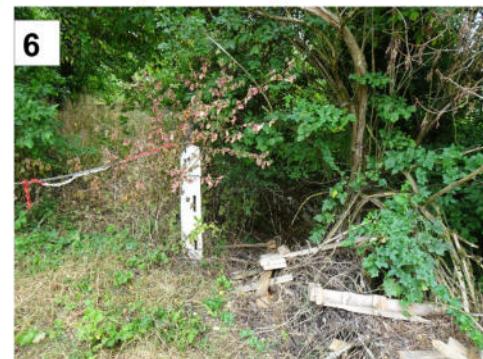
Accumulation d'obstacles

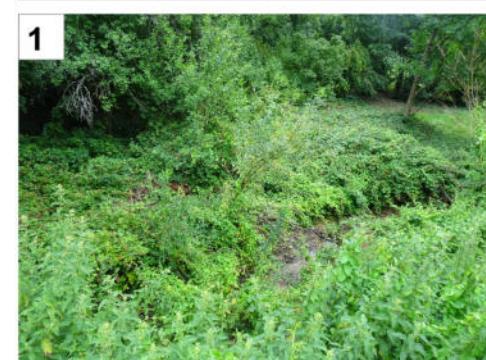
Ruisseau de Lessy

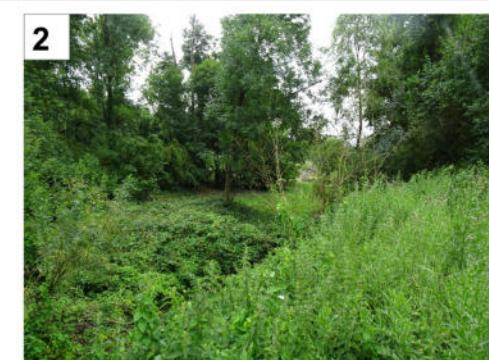
Ruisseau de Lessy - Ripisylve dense

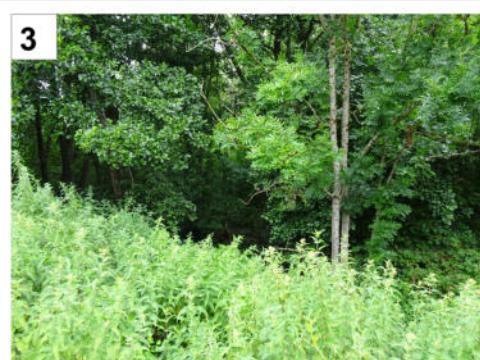
Ruisseau de Lessy - Ripisylve dense

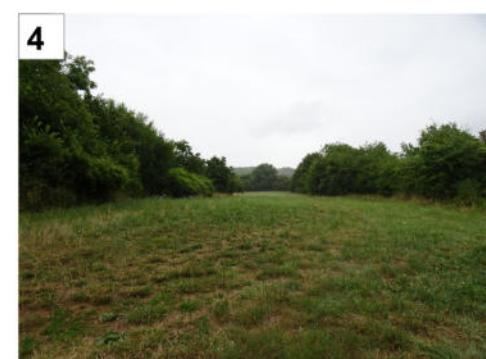
Ruisseau - forte pente

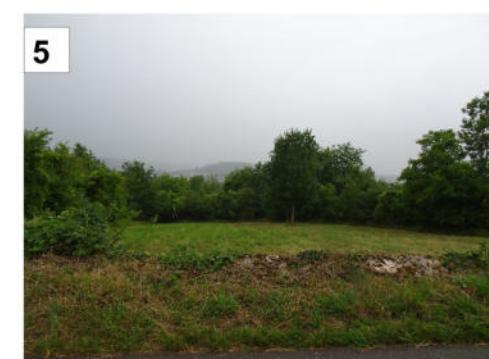
Ruisseau direct vers le Ruisseau de Lessy
