Brandausbruch an
einem Ventilator von
Block 1 und Einleitung
eines internen
Notfallschutzplans

Beschreibung und Chronologie des Ereignisses

Freitag, 3. März 2023 – Block 1

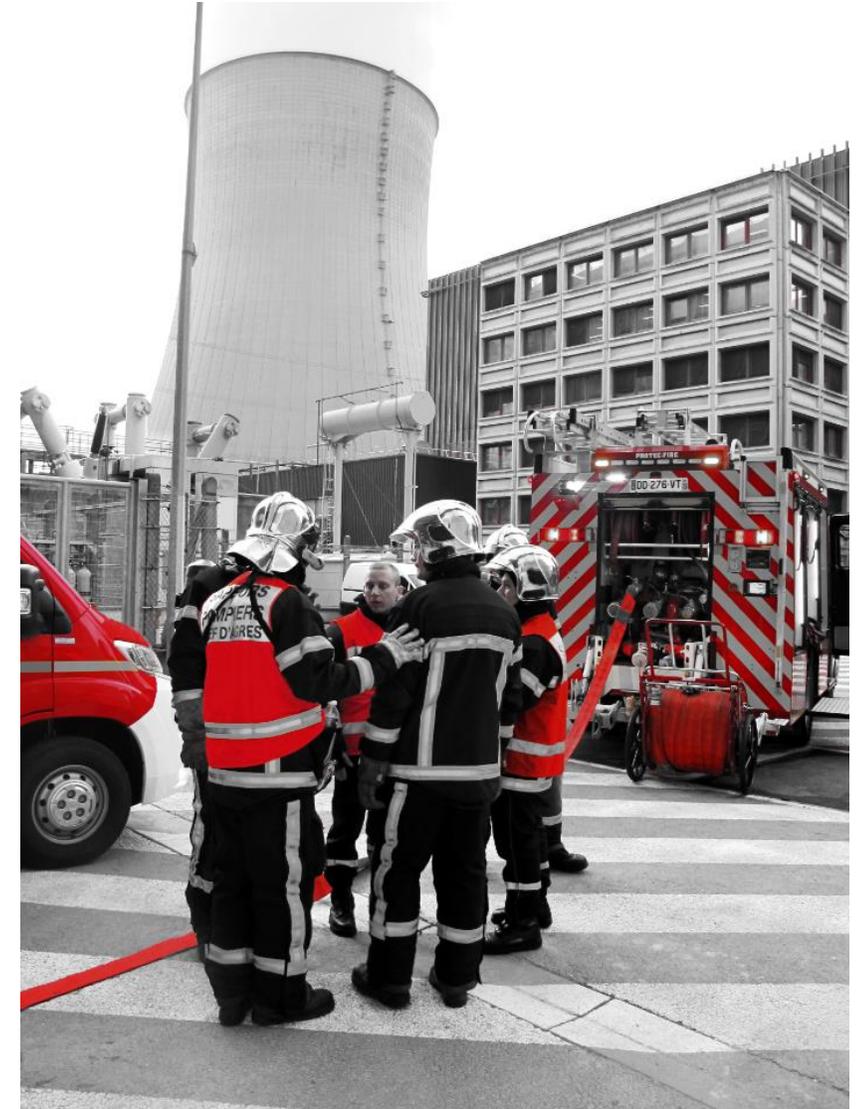
19.41 Uhr: Die Anlagenwärter, die mit der Erkundung beauftragt werden, bestätigen ein **von einem der 3 Ventilatoren ausgehendes Feuer** in dem Raum. **Gemäß unseren Vorgehensweisen ruft der Kontrollraum die externen Einsatzkräfte.**

20.10 Uhr: Eintreffen der externen Einsatzkräfte in dem Raum. Sie stellen fest, dass kein Feuer vorhanden ist, und führen Kontrollen mit einer Wärmebildkamera durch.

Das Ereignis wurde nicht auf der internationalen INES-Skala eingestuft, die Ereignisse von Stufe 1 bis Stufe 7 umfasst, sondern auf Stufe 0 gemeldet. Die Untersuchungsergebnisse ergaben, dass das Feuer aufgrund einer Überhitzung des Ventilatorriemens infolge eines Festfressens des Lagers ausgebrochen war.

Wie nach jedem Ereignis wird ein Analysebericht erstellt. Durch den Erfahrungsrücklauf konnten unsere Vorgehensweisen überarbeitet werden, z. B.:

- Erfahrungsrücklauf zu den Wartungskriterien der Lüftungsanlage
- Genauere Festlegung der Zugangskriterien zu den betreffenden Räumen
- Fehlauslösung der Sirenen: Aktualisierung der Vorgehensweisen und Sensibilisierung der Mitarbeitenden des Kraftwerksschutzes (Beherrschung einer sehr selten zum Einsatz kommenden Vorgehensweise)
